„denkmal aktiv“-Projekt:

Der Stahnsdorfer Südwestfriedhof

Montessori-Oberschule Potsdam
Schuljahr 2018/19

Dokumentation der Projektgruppe
„Spuren lesen – Spuren legen“
(Leitung: Martina Oestreich)

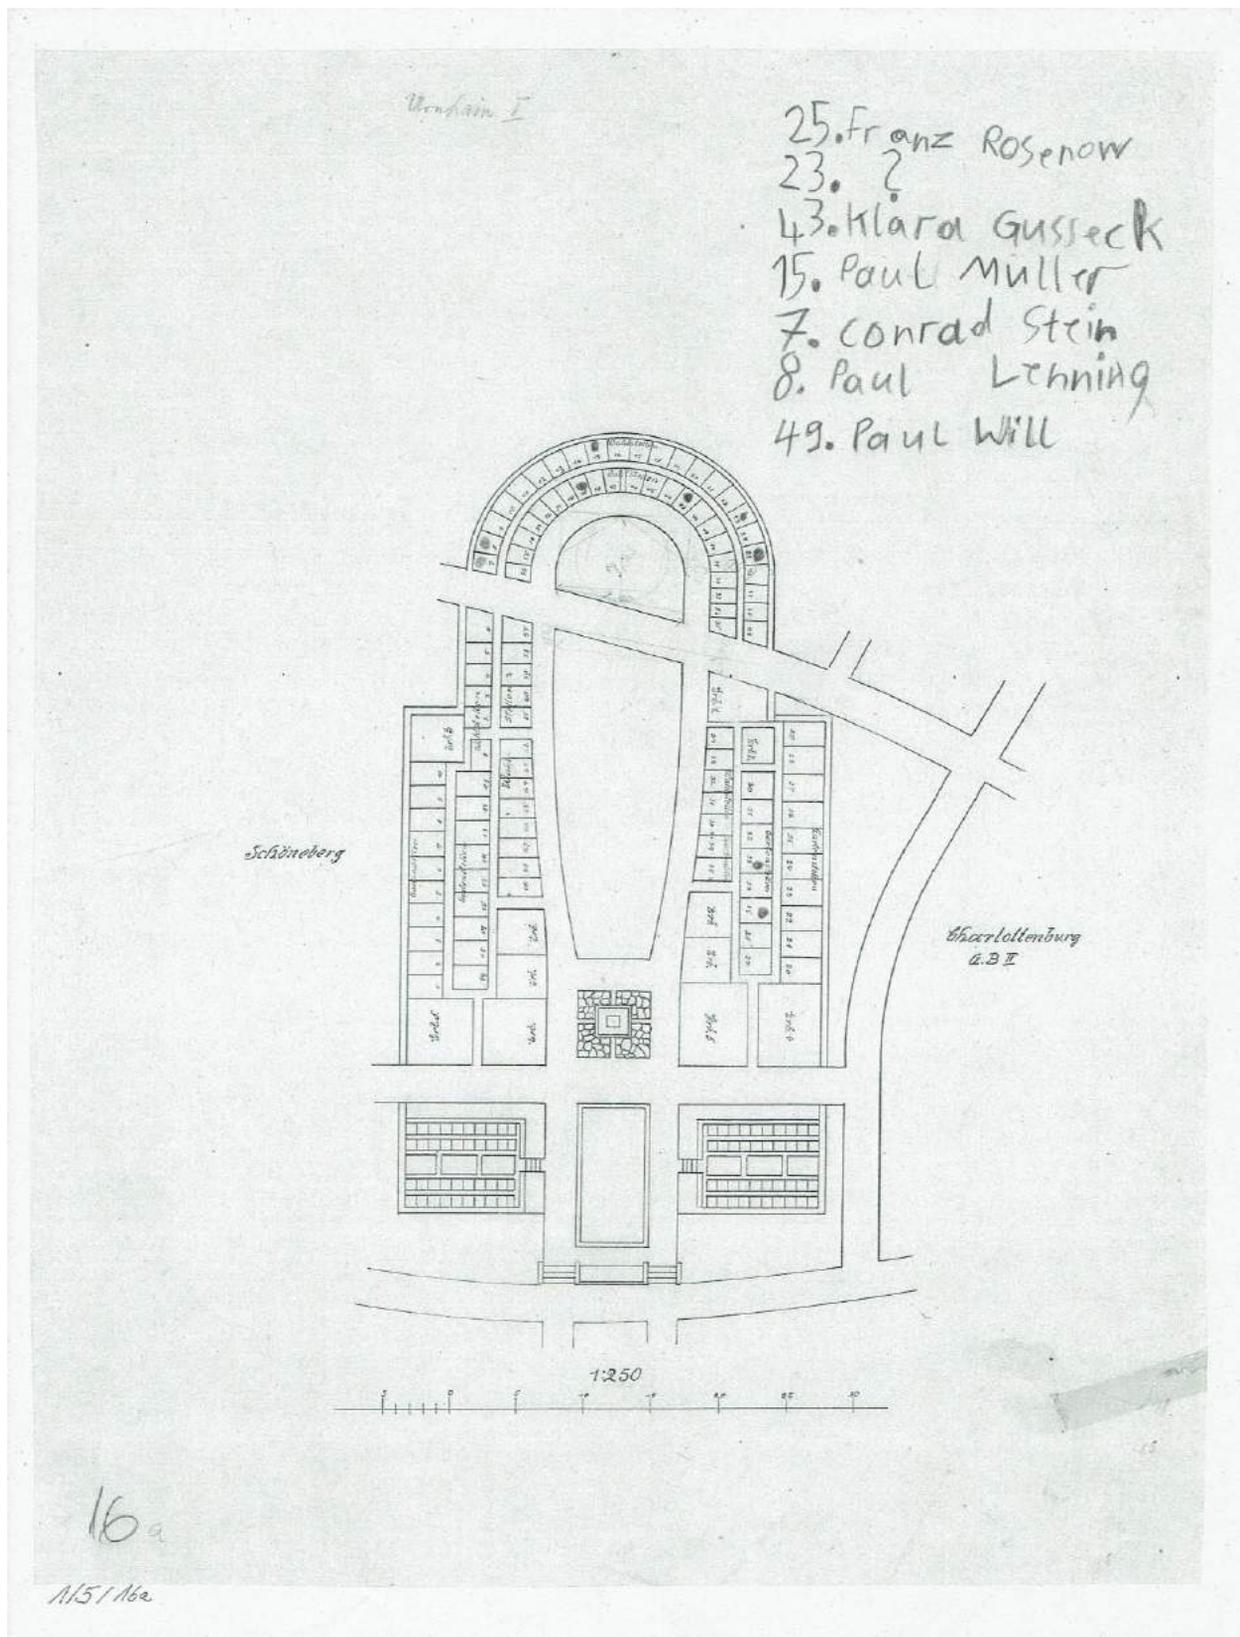
3. Plan von unserem Tätigkeitsbereich – Urnenhain I (Quelle: Archiv SWKS) – mit Eintragung ausgewählter Gräber

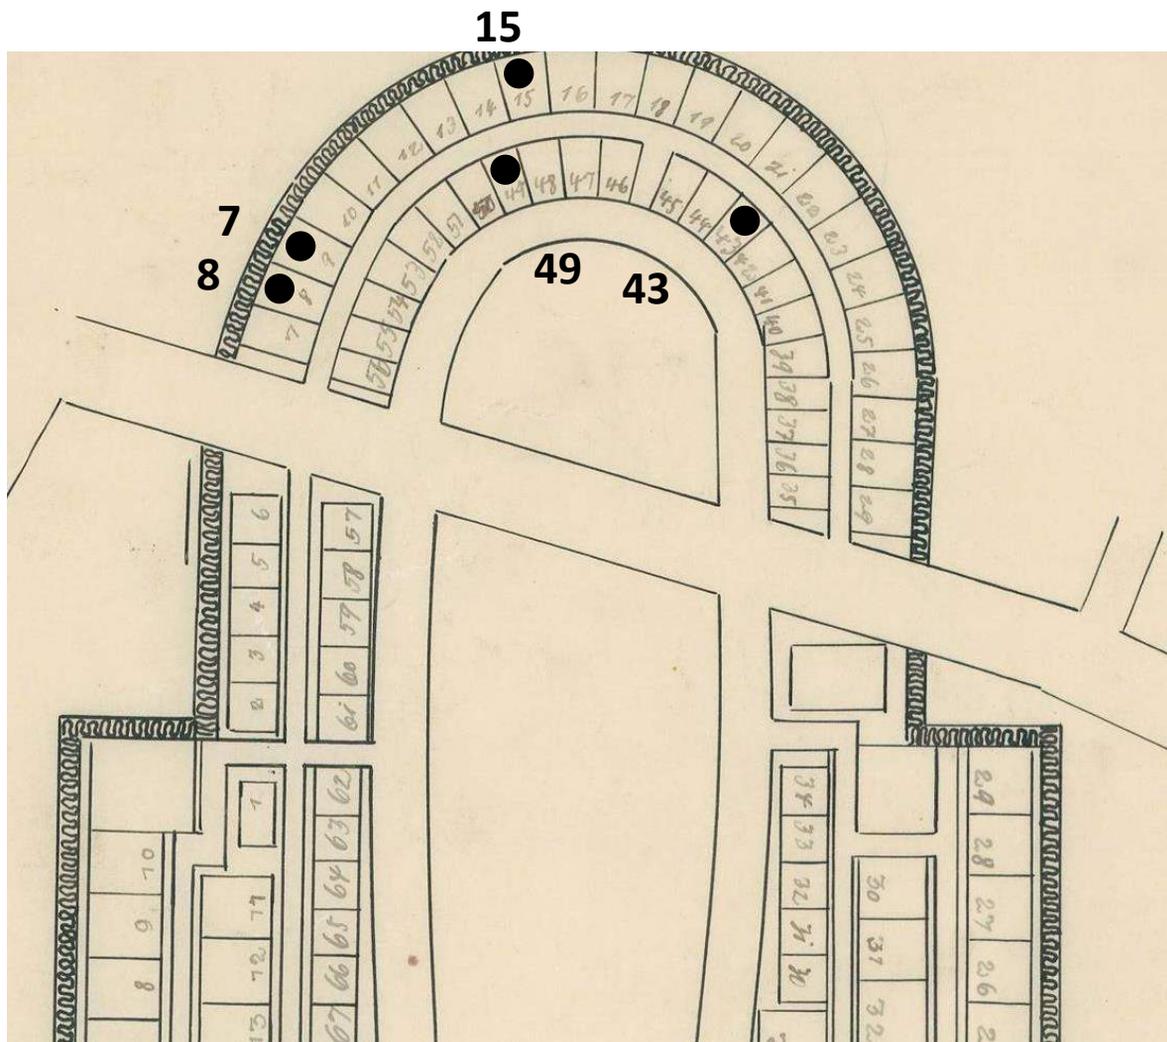
3. Plan von unserem Tätigkeitsbereich – Urnenhain I (Quelle: Archiv SWKS) – mit den ausgewählten Gräbern im Detail

- 7. Conrad Stein
- 8. Paul Lenning
- 15. Paul Müller
- 23. – unbekannt (nicht dargestellt)
- 25. – Franz Rosenow (nicht dargestellt)
- 43. Klara Gussek
- 49. Paul Will

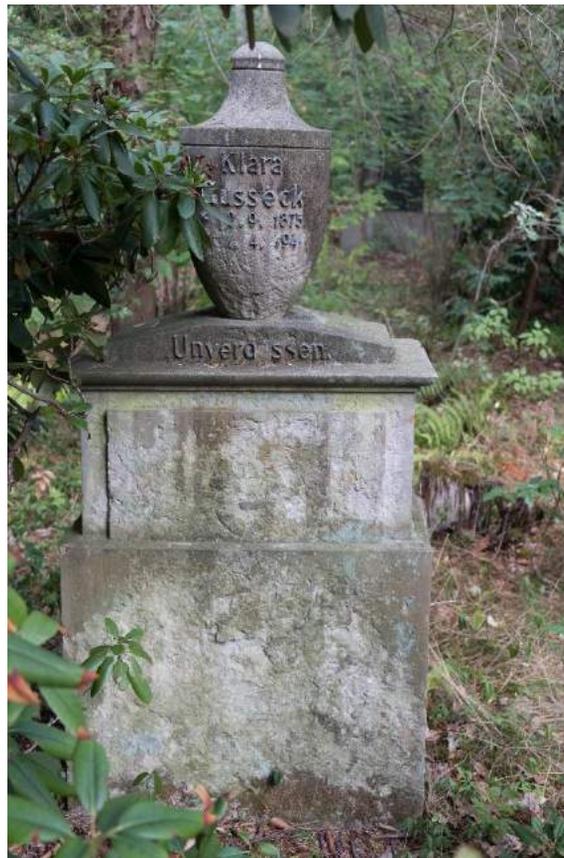
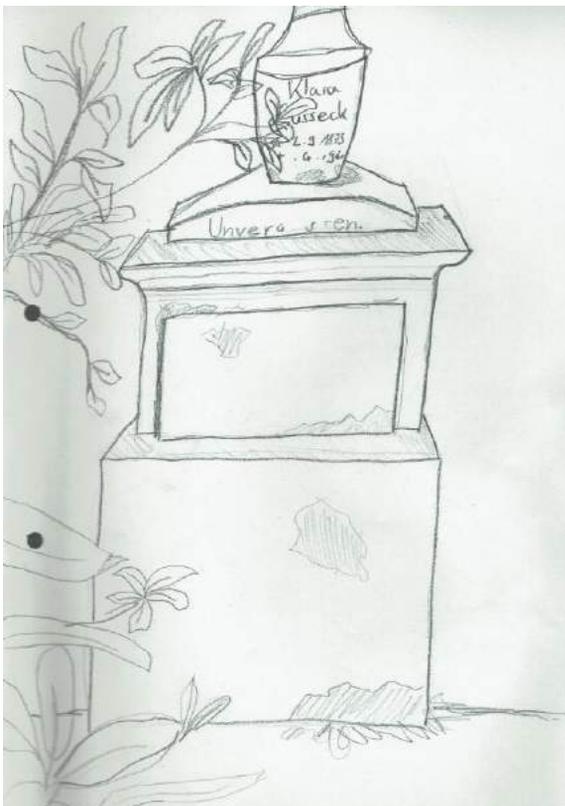
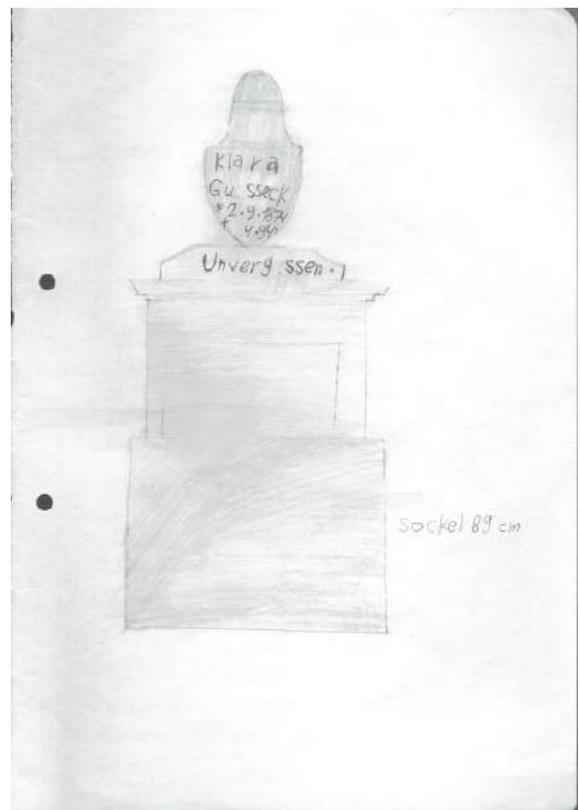
Grabmal: Klara Gusseck

Das Grabmal ist 36 cm breit und ca. 150 cm hoch.

Es befindet sich in einem ziemlich gutem Zustand, dafür dass es schon 77 Jahre alt ist. Besonders der obere Teil der Vase ist noch gut erhalten.

An die Vase wurden Metallbuchstaben angebracht, die aber mit Algen zugewachsen sind. Man sieht, dass einige Partikel fehlen.

Für die Buchstaben wurde Kupfer verwendet.

Unter der Vase ist ein Schild aus Stein, auf dem ein paar gravierte Buchstaben zu sehen sind.

Sonst sind ganz viele Steinteile abgefallen, vor allem im unteren Bereich.

Nach einer genaueren Untersuchung hat das Team festgestellt, dass das komplette Grabmal eigentlich aus 2 Teilen besteht. Nachdem wir die mikrobiologischen Objekte an dem Ort

entfernt haben, wo die Unterlage der Vase ist, haben wir entdeckt, dass die Vase draufgeklebt wurde.

Außerdem gibt es auf dem Grabmal lauter Algen und Pilze, die man auf dem ganzem Grabmal deutlich sehen kann.

Die Ursache der Schäden sind die Moose, die die Feuchtigkeit aufnehmen, die der Stein nicht absorbieren kann. So gelangt das Wasser ins Innere und fängt an, das Grab zu zersetzen. Das Grabmal besteht aus Sandstein und nimmt deshalb sehr leicht Feuchtigkeit auf.

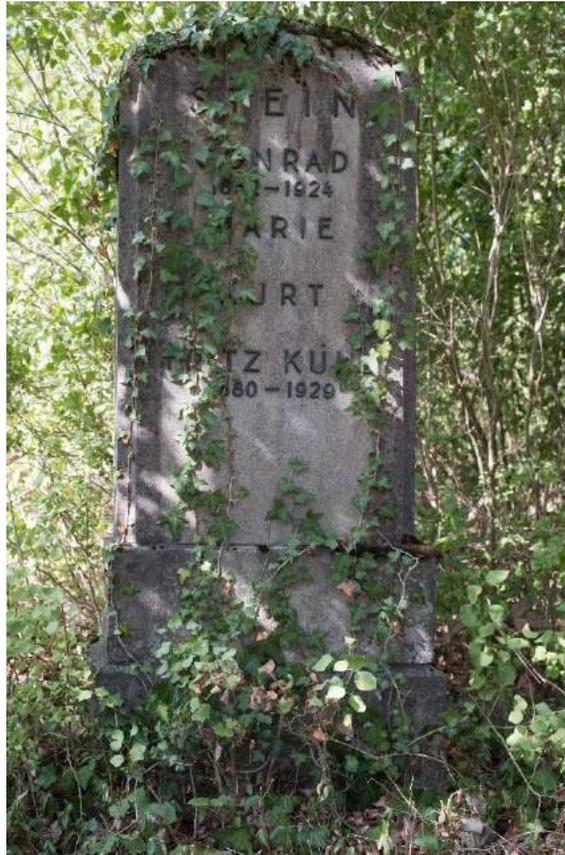
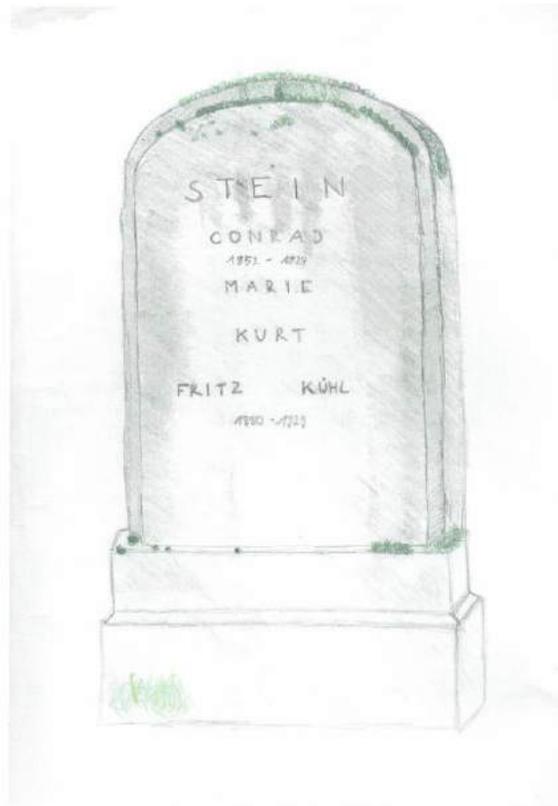
Grabmal: Conrad Stein

Der Grabstein ist ca. 1,50m hoch. Er besteht aus drei Teilen, der Sockel aus zweien. Der untere Sockelteil ist ungefähr 60cm breit und 30cm hoch. Der obere Teil des Sockels ist ein bisschen schmaler als der untere Teil des Sockels. Er ist 20cm hoch. Der eigentliche Grabstein ist wieder ein bisschen schmaler, als der obere Teil des Sockels, hat an den Seiten und oben „Hohlkühlen“. Auf dem Grabstein steht von oben nach unten in Großbuchstaben der Name „STEIN“. Alles , was jetzt folgt, ist in Großbuchstaben auf den Stein geschrieben. Darunter steht der Name „Conrad“ und seine Lebenszeit von 1852 bis 1924. Das „O“ von Conrads Namen fehlt. Unter Conrads Lebenszeit steht der Name „Marie“ und ein Stück unter ihr der Name „Kurt“. Bei beiden steht keine Lebenszeit auf den Stein geschrieben. Zu den Namen „Conrad“ , „Marie“ und „Kurt“ , kommt jetzt der Name „Fritz Kühl“. Der linke Punkt vom „Ü“ fehlt. Er lebte von 1880 bis 1929. Die Schrift ist in einem dunklen Grauton. Rechts, links, neben der Schrift und über dem Namen „Stein“ fällt eine dunkle Verfärbung auf, die etwas dunkler als der Rest des Grabsteins ist.

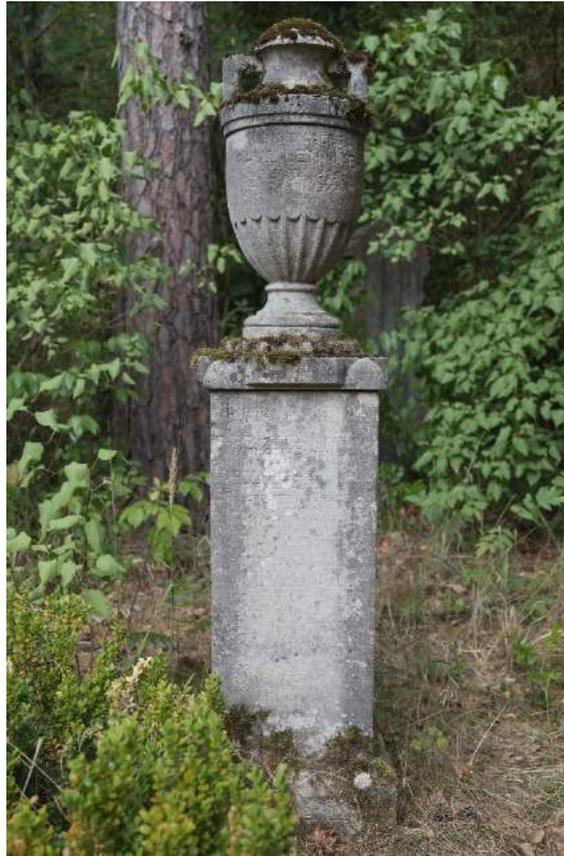
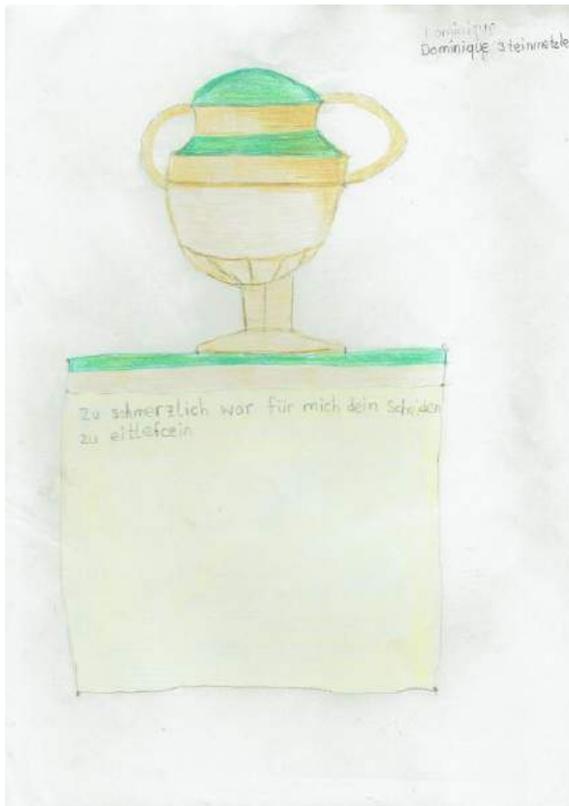
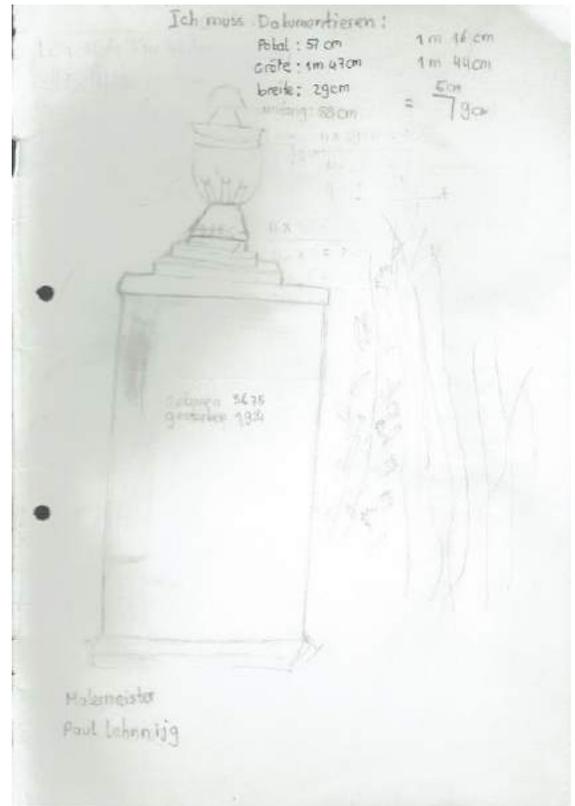
Grabmal: Paul Lenning

Die Urne ist an ihrem oberen Teil wie ein Pokal gestaltet, der wie vom Regen mit Moos überstreut ist . Allerdings nur von der Seite, die zum Himmel zeigt . Die Daten des Begrabenen kann man nicht mehr gut lesen, da der Stein auf seiner Oberfläche schon sehr bröselig ist.

Auf der Unterseite der Urne steht ein Gedicht, das man genau wie das Datum nicht mehr so gut lesen kann.

Der Stein ist hellgrau, hat aber rote und grüne Moose auf der Oberfläche. Der Sockel ist breiter als der Rest und besteht aus zwei Quadraten.

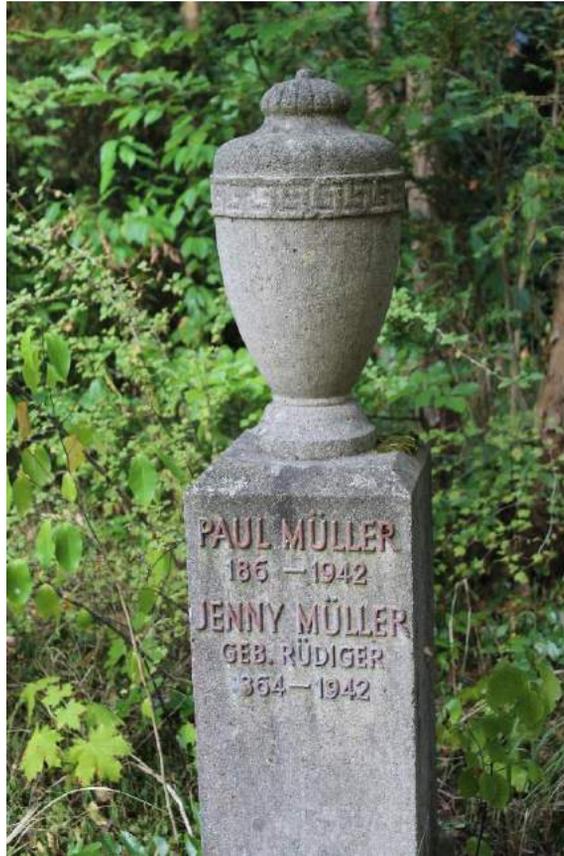
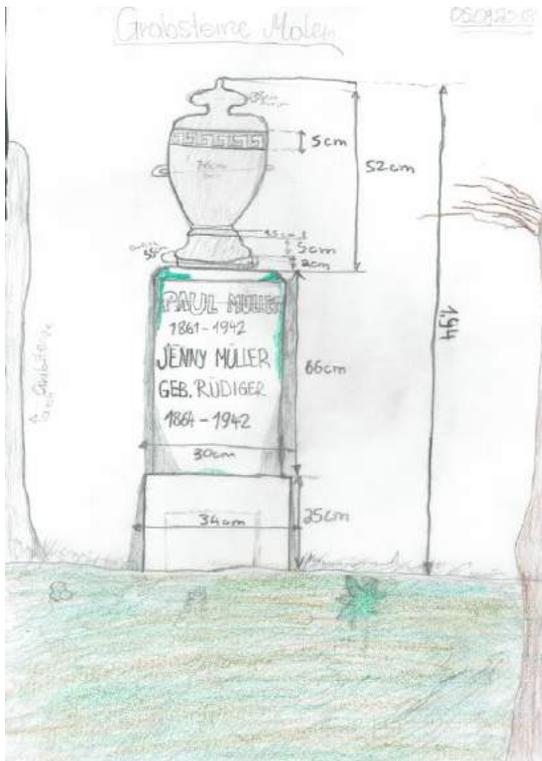
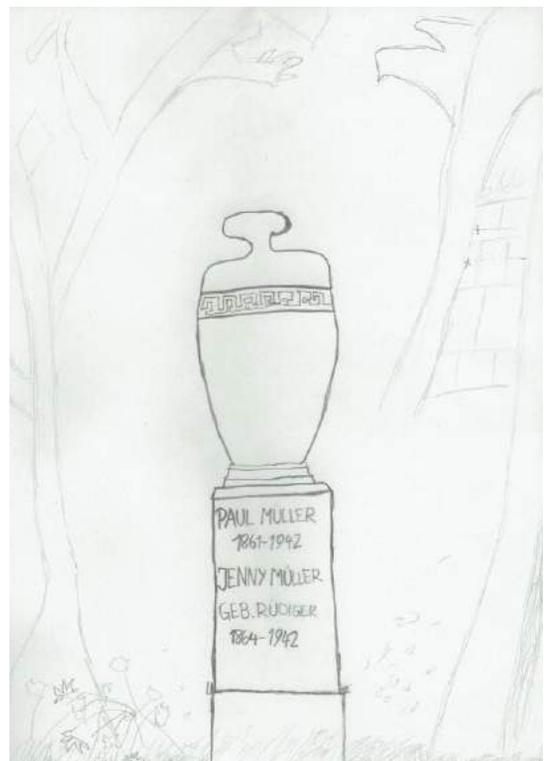
Grabmal: Paul Müller

Größe vom Grabstein mit Sockel: 1,44 m

Breite vom Grabstein mit Sockel: 30cm

Länge vom Grabstein: 66cm

Länge vom Sockel: 25cm

Breite vom Sockel: 34cm

Größe von der Vase: 52cm

Umfang von der Vase: 76cm

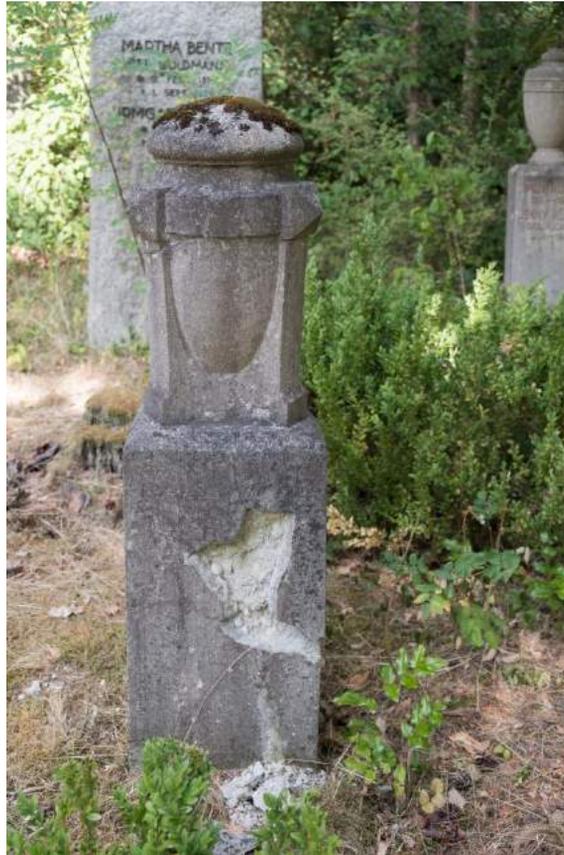
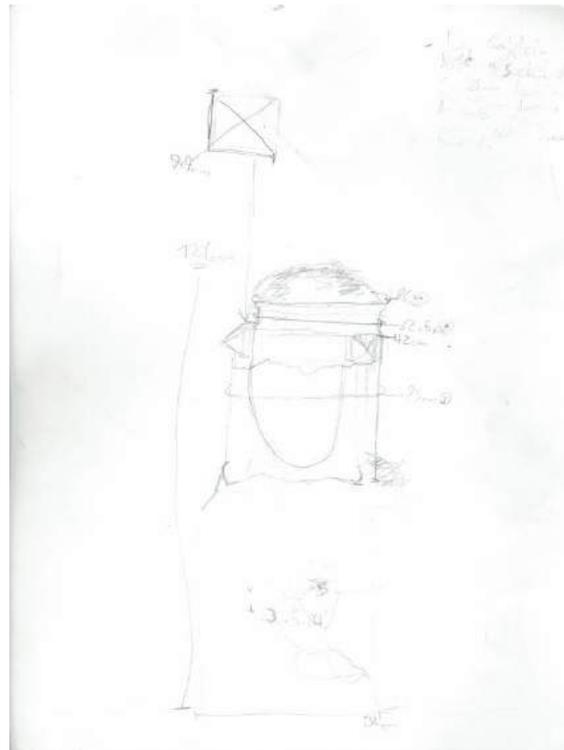
Grabmal: Paul Will

Stellen Sie sich einen ca. 67 cm großen und ca. 40 cm breiten viereckigen Stein vor, auf dem 3 Pfeiler aus Stein in einem Dreieck stehen. In der Mitte der Pfeiler ist eine Eichel, ebenfalls aus Stein, eingeklemmt. Unter der Eichel sind die Abstände der Pfeiler mit Stein ausgefüllt.

Um die Eichel ist ein "Band" aus Stein, das sie ganz oben an den Pfeilern hält. An der Stelle, wo sich das Band mit den Pfeilern kreuzt, sind diamantförmig Steine, die es "befestigen". Auf der Eichel liegt ein Deckel aus Stein, der keinen Platz zwischen dem Band und sich selbst lässt.

Er ist wie der Hut einer Eichel gewölbt, er hat aber an dem Punkt, an dem er aufliegt, eine kleine Rundung nach innen. Vorne auf dem Grabstein steht: „Paul Will“ und das Geburtsdatum. Die Schrift ist nur noch leicht zu erkennen und an derselben Stelle sind mehrere Stücke herausgebrochen. Hinter dem linken Pfeiler ist ebenfalls ein großes Stück herausgebrochen.

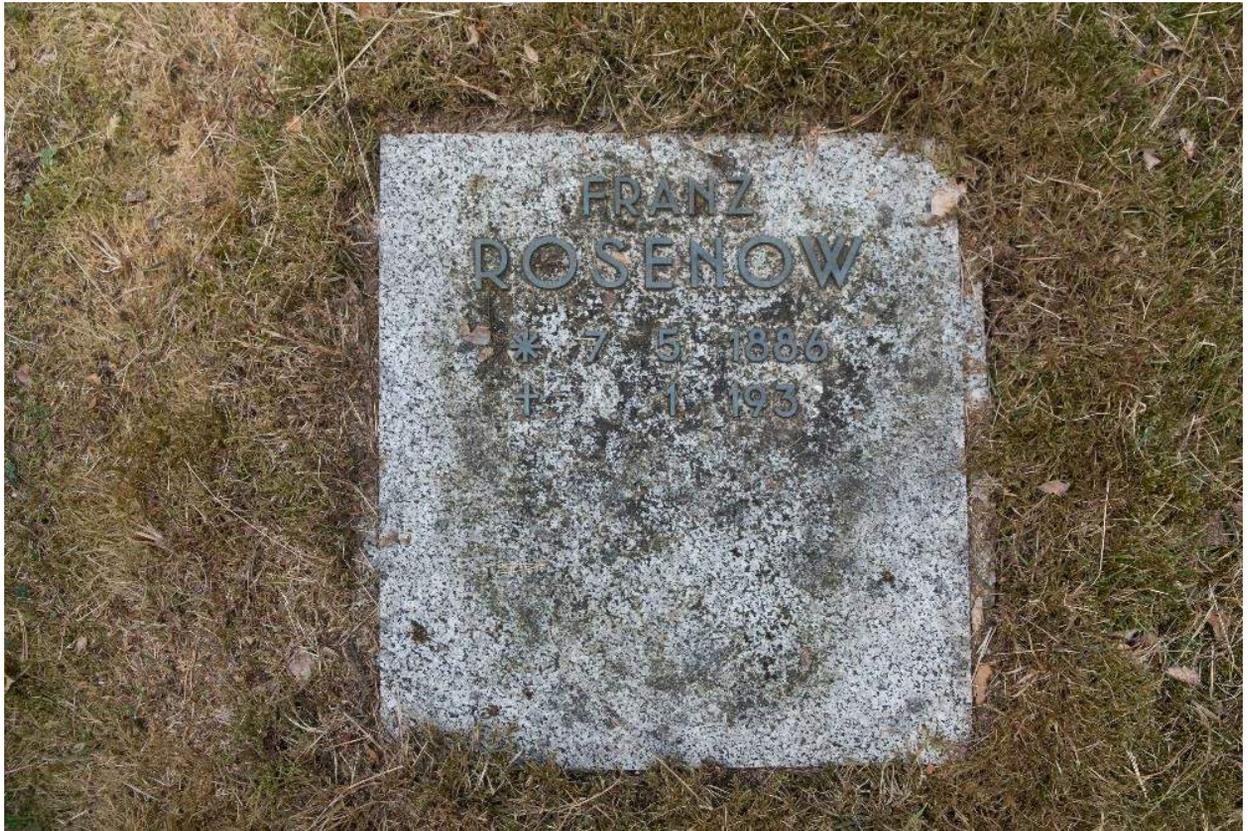
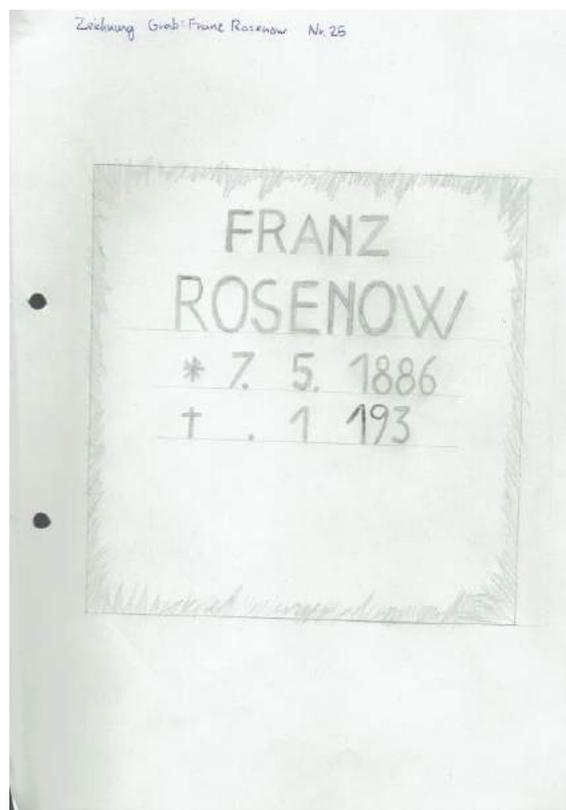
Grabmal: Franz Rosenow

Der Grabstein (bzw. die Grabplatte) besteht aus Granit. Es fehlen ein paar Jahreszahlen. Am Rand ist der Stein (bzw. die Platte) sehr hell bzw. sauber, wahrscheinlich war auf den sauberen Stellen Moos oder Gräser. Der Grabstein (bzw. die Grabplatte) ist viereckig und hat eine große Hervorhebung auf der ganzen Fläche. Der Grabstein (bzw. die Grabplatte) ist 49,00 cm breit, 53,00 cm lang und 5,00 cm tief (bzw. dick). Der ganze Name des Verstorbenen ist vollständig (nur das „F“ von „Franz“ ist lose bzw. locker). Die Buchstaben sind alle groß geschrieben und in Druckbuchstaben.
